中能人

第 157 期
2018 年 10 月 22 日

主办 济南中能电力工程有限公司

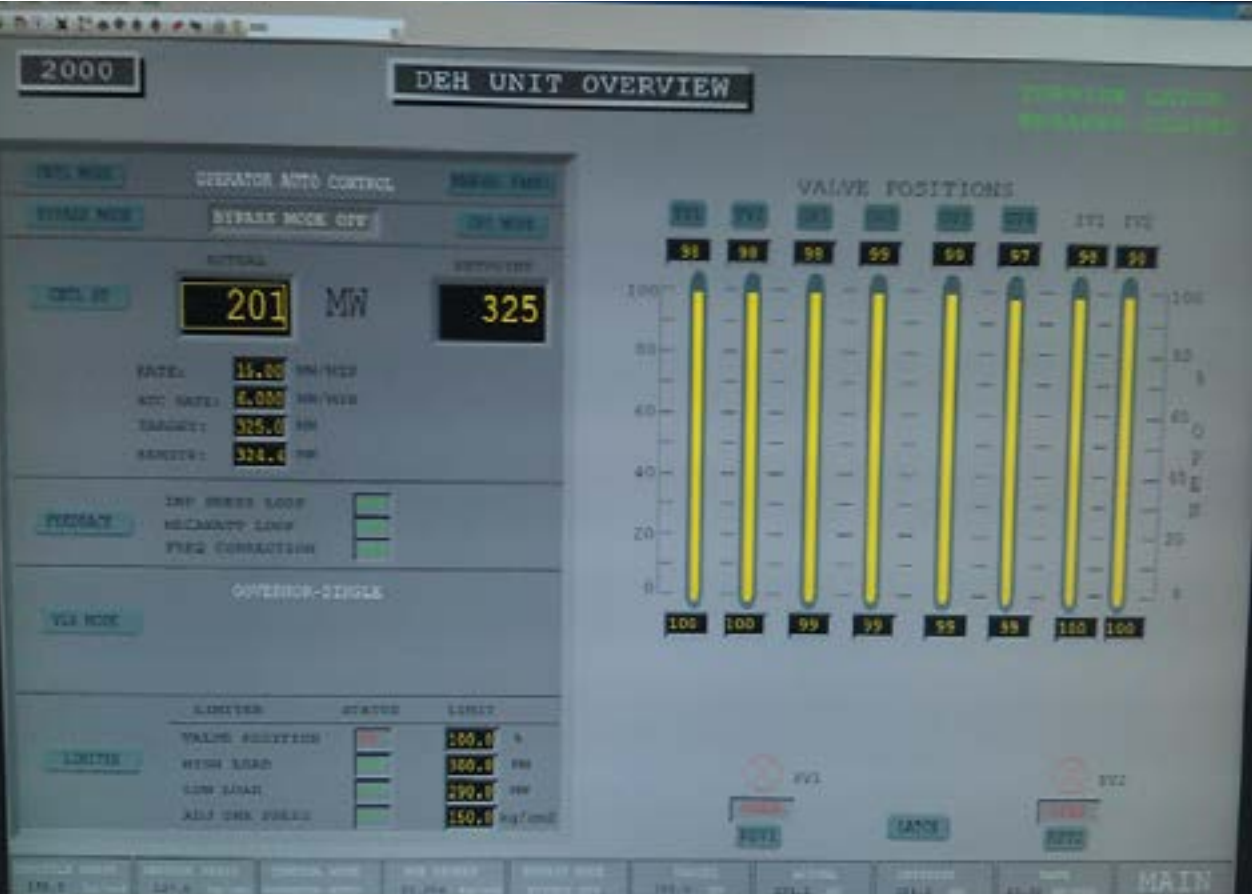
#2 机组高中压主汽门及调门全开状态下，调节级压力偏高，轴向位移向正值方向窜动，机组无法带满负荷（最大230MW）。见图1

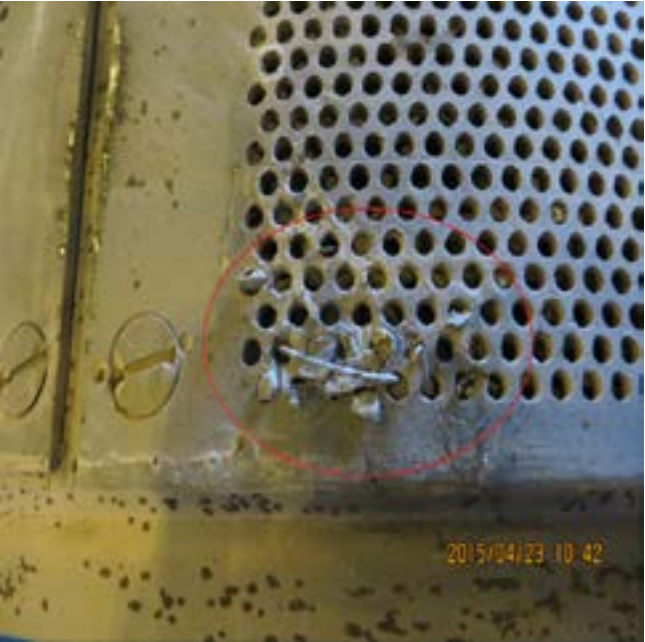
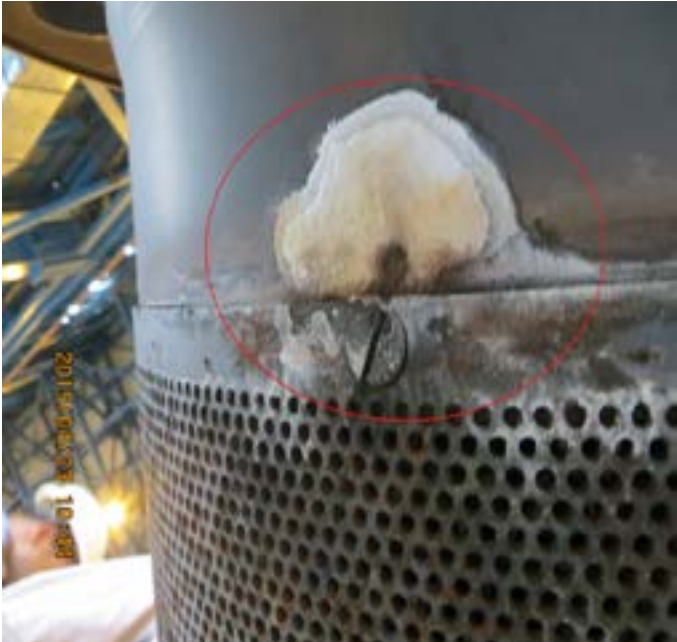
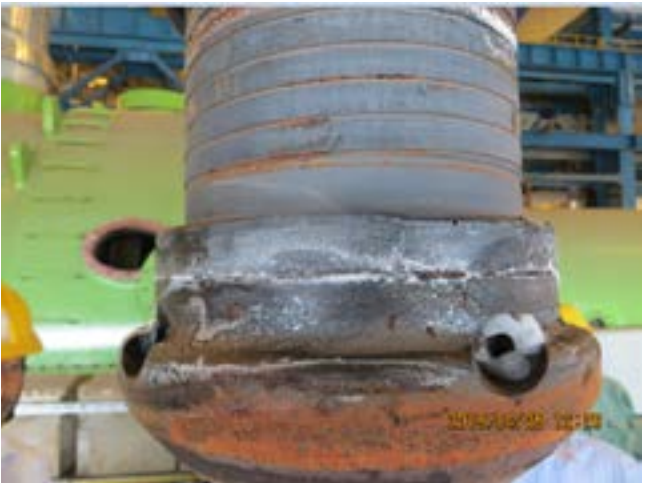
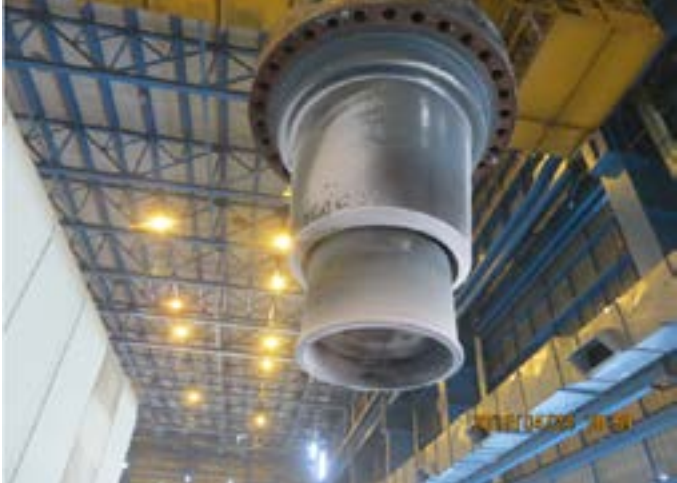
图 4 右中主
图 6 GV 阀

4. 处理意见
- 经现场现象及分析结论，决定机组停运、揭缸进行检查：
- 5.1 2015 年 4 月 20 日 03：44 机组停运
- 5.2 2015 年 4 月 23---25 日对 #2 机左右侧主汽阀门及高中压调门进行检查，右侧主汽滤网有少量堵塞现象，GV 阀见一层白色垢质（部分较硬），调阀及主汽阀白色垢质较轻。
- 图 4---7
- 5.3 2015 年 4 月 23 日对机组凝汽器注水检漏，未发现漏点。

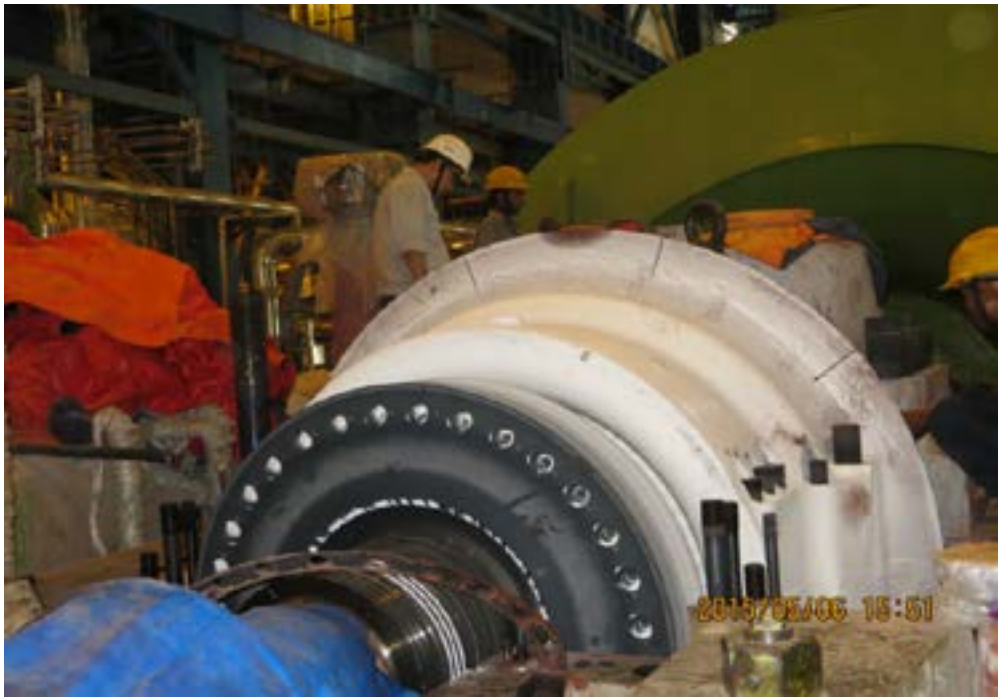
图 8 高压内缸外壁

5.42015 年 5 月 1 日 07:30 汽轮机高内缸上 / 下温度: 133/123℃, 高压外缸上 / 下温度: 104/99℃. 开始拆除保温;
5.52015 年 5 月 1 日 11:45 汽轮机停运盘车, 停运润滑油系统。
5.62015 年 5 月 5 日, 揭高中压外缸上半, 内缸外壁情况见图 8

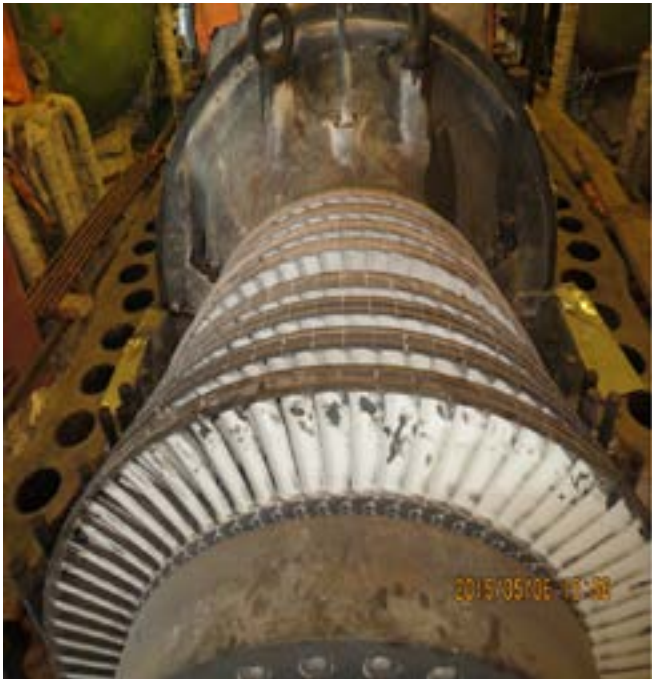
图 9 中压转子全貌

5.7 2015 年 5 月 6 日, 揭高中压内缸上半。发现调节级动静叶片结垢堵塞严重(进行现场垢质取样), 后各压力级动静叶片堵塞逐渐减弱。中压动静部分覆有一层较松软白垢, 无堵塞现象。见图 9—13

从现场揭缸情况看, 再次确认 #2 机无法带满负荷是由于高压叶片严重结垢, 通流面积减少造成。

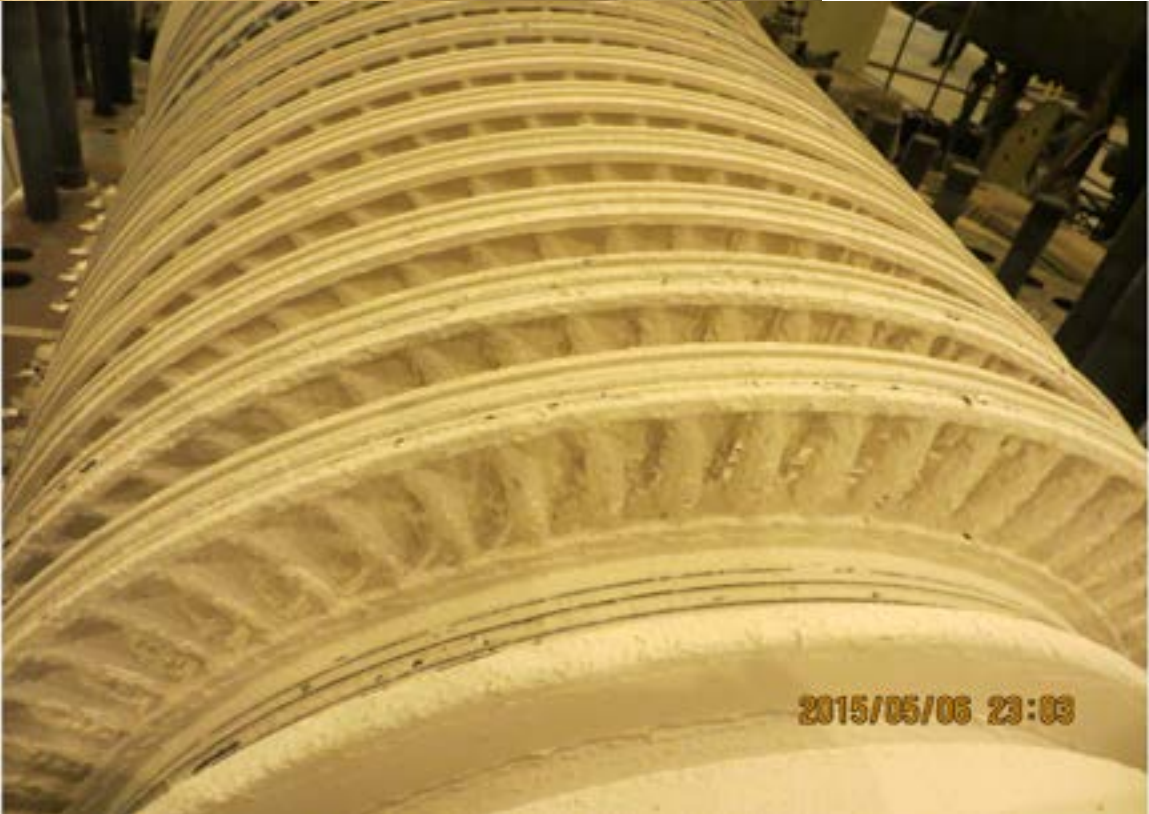
图 13 高压压力级动叶

图 12 调节级动叶
